土壤戴奧辛歷年監測成果 及場址管理現況 簡報

行政院環境保護署
土壤及地下水污染整治基金管理會

中華民國110年12月8日

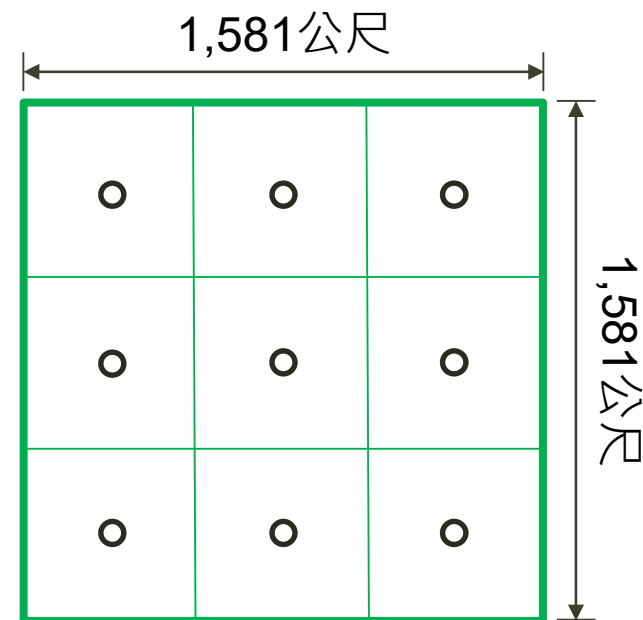
250公頃網格

- 以網格方式調查

- ✓ 以250公頃網格為主，部分區域搭配快篩技術發展以1公頃或5公頃網格佈設

- 採九點混樣

- ✓ 將調查網格分為9格，合計採集9個樣品混樣

- ✓ 採樣深度均為0~5公分

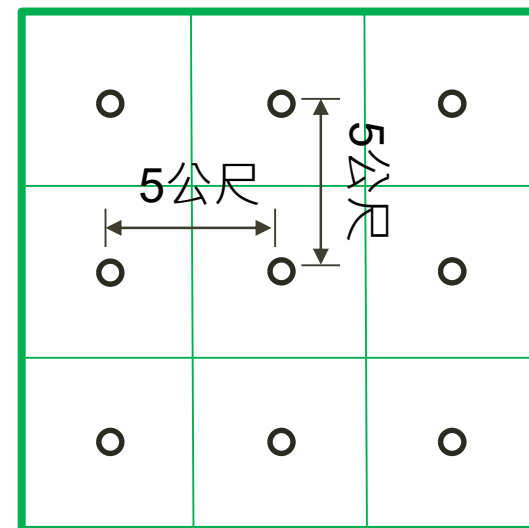
固定位置採樣

- 以**固定位置**監測

- ✓ 於網格內選擇學校、公園綠地等具敏感受體 且不易受人為擾動之土地規劃設置監測點

- 採**九點混樣**

- ✓ 以5公尺內距離佈設9點，合計採集9個樣品混樣
- ✓ 採樣深度均為0~5公分

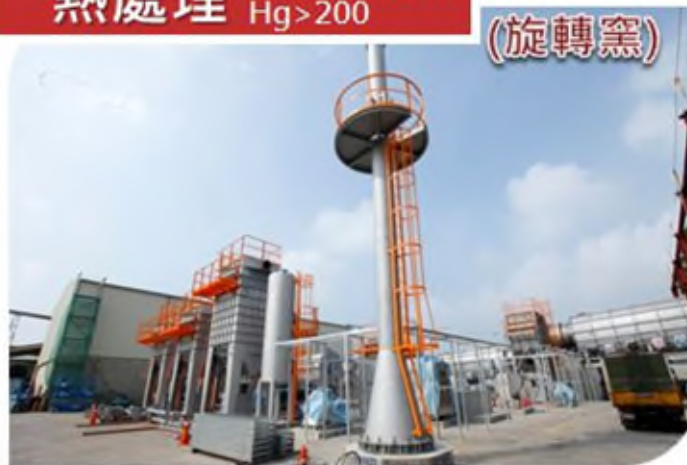
(旋轉窯)

熱處理 Dioxin > 50,000
Hg > 200

截至110年3月底
污染土處理量累計74,993.25噸

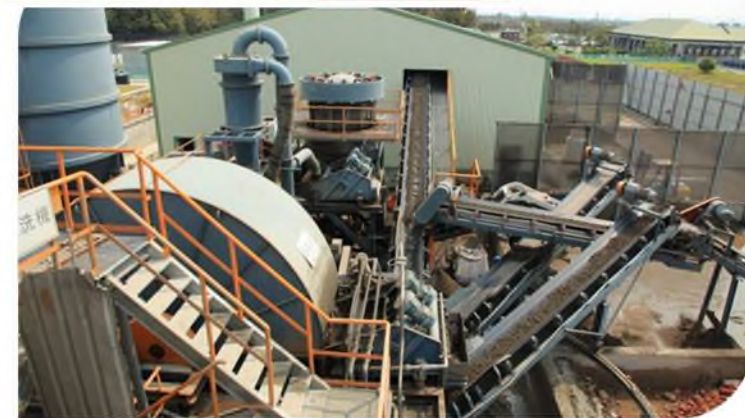
濕處理 Dioxin < 5,000
Hg < 200

截至110年3月底
污染土處理量累計242,117.6噸
產出洗淨土計212,299.69噸
